# Reinhold Dörflinger AG Trax und Baggerbetrieb Egerkingen

# Rückbau Hochhaus Ladedorf Langendorf

Ehemaliges Verwaltungsgebäude der Uhrenfabrik Lanco

26. April bis 25. August 2011

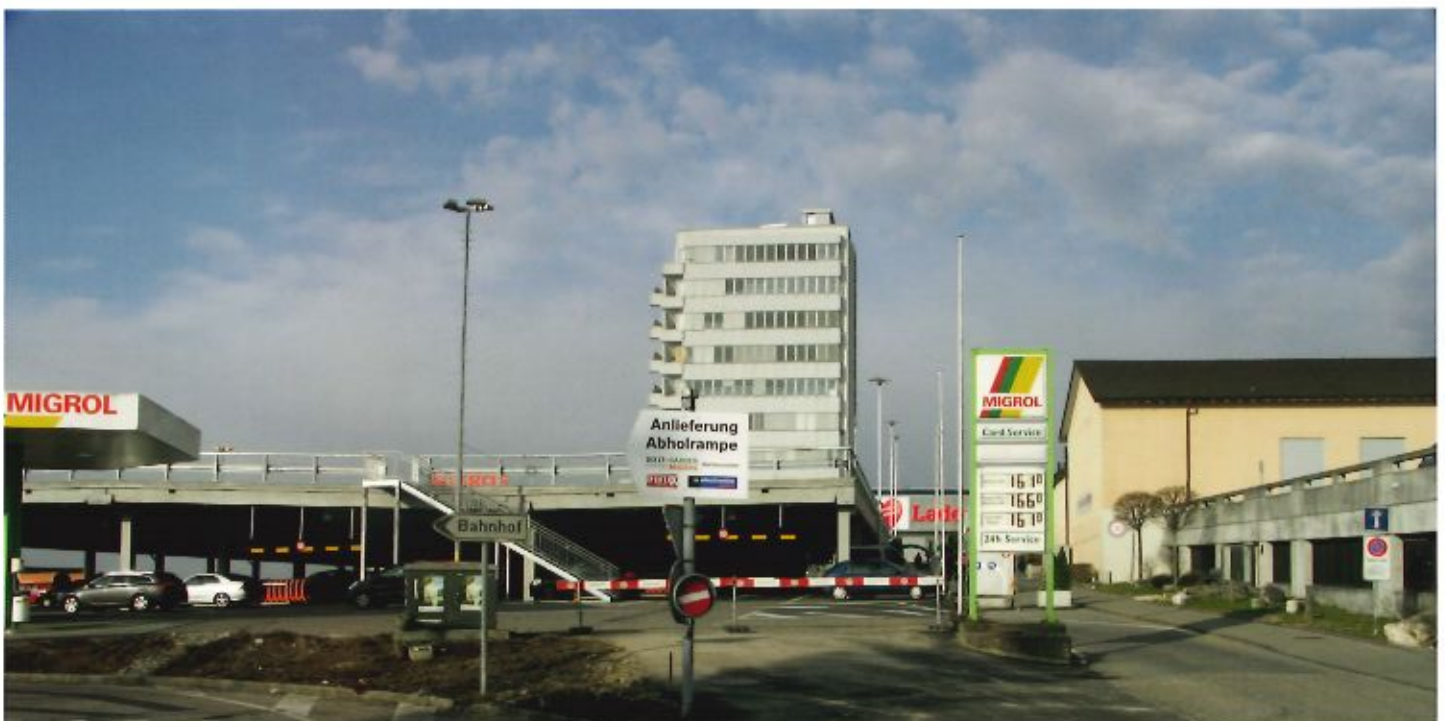
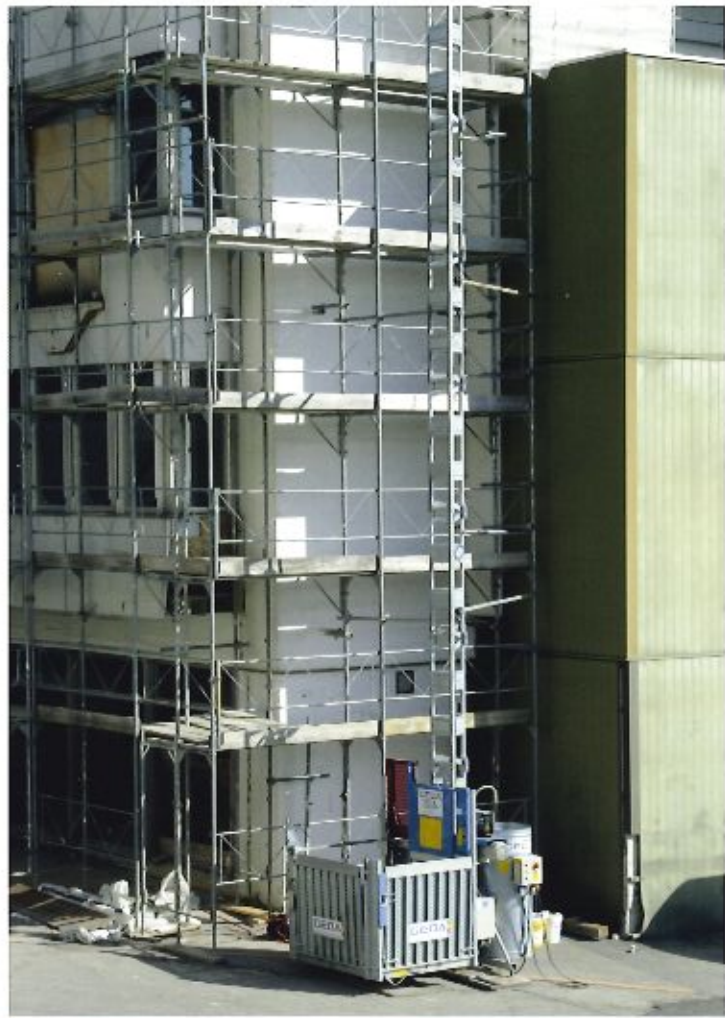
Das Gebäude ist 12 m breit, 19 m lang und 40 m hoch.

Es hat 9 Stockwerke und ein Attika-Dachgeschoss.

Drei Lifte, eine Innen- und eine Aussenstreppe stabilisieren das Bauwerk, welches mit 5 vorgespannten Betonträgern an den massiven Querseiten aufliegt.

Die Betondecke zwischen den Trägern ist 14 cm stark und weist einen 12 cm dicken Überzug auf.

Die Aussenwände bestehen aus metallenen Leichtbauelementen und Isolation.

Das Gebäude wurde 1957 fertiggestellt und diente als Verwaltungsgebäude der Uhrenfabrik LANCO Langendorf.

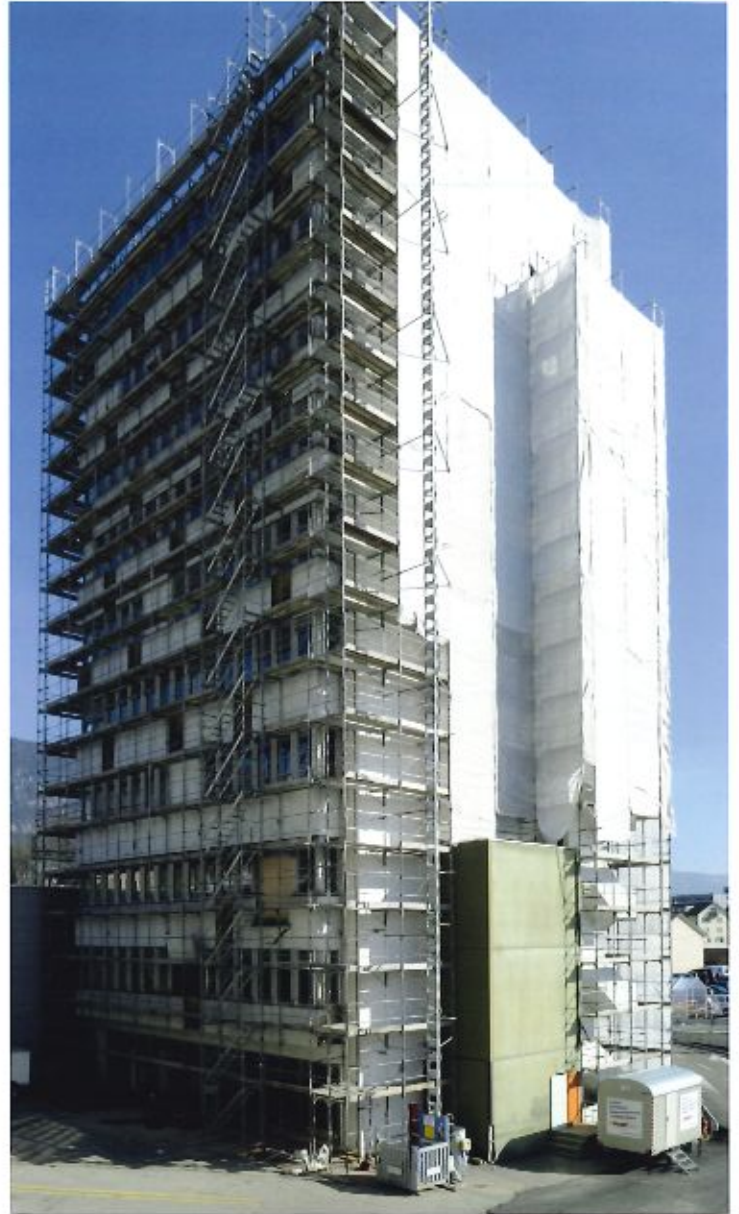
Um die Absturzgefahr zu verhindern wird das Hochhaus mit einem Gerüst eingekleidet.

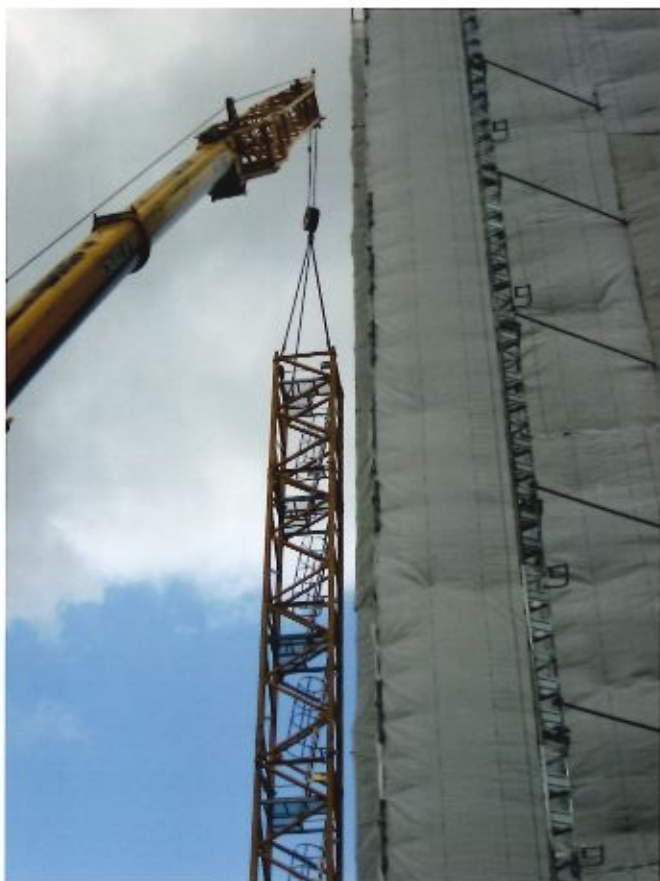
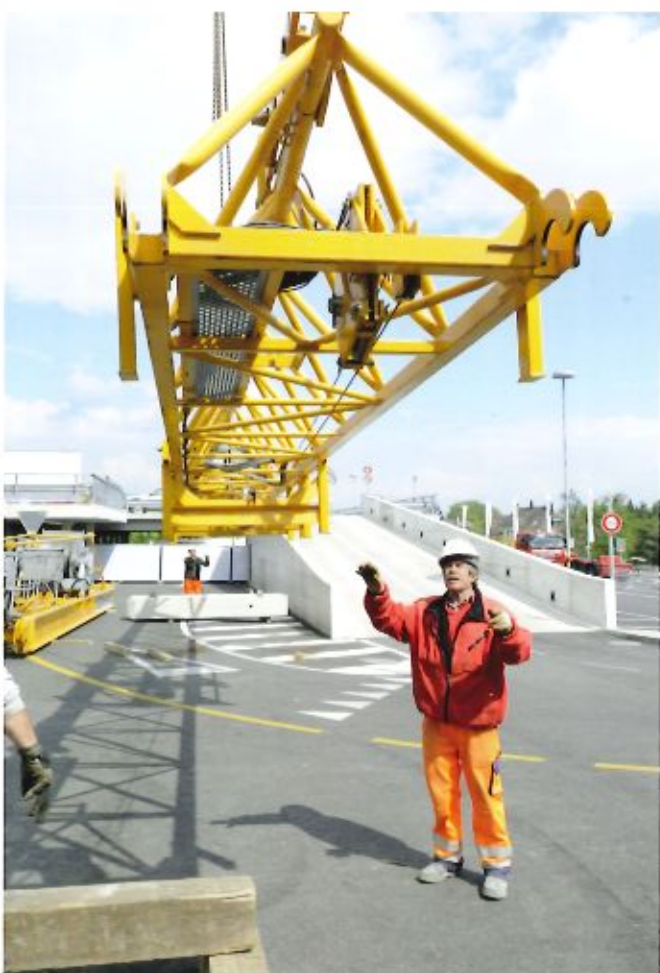
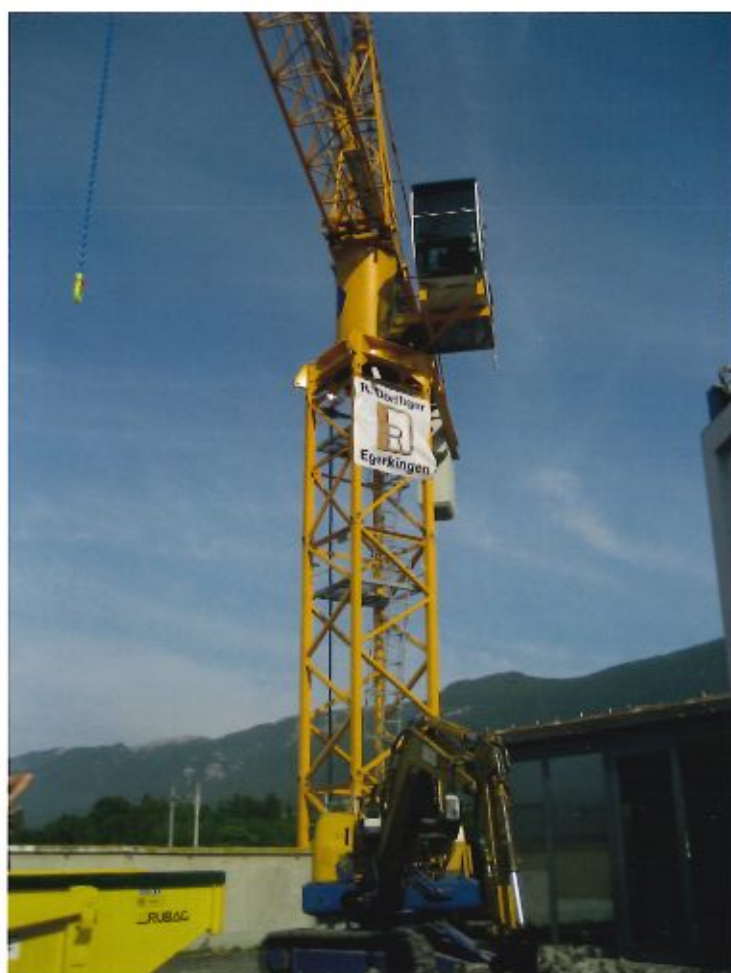
Präzis und rasch wird plaziert,  
montiert und abgesichert.

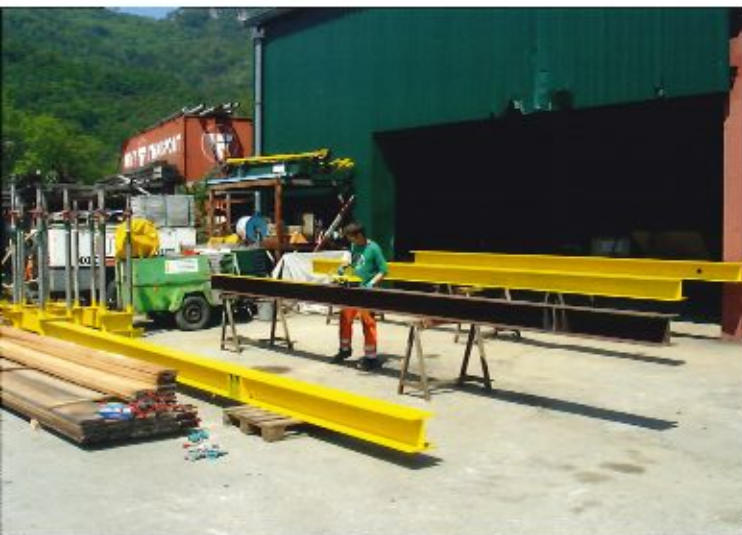
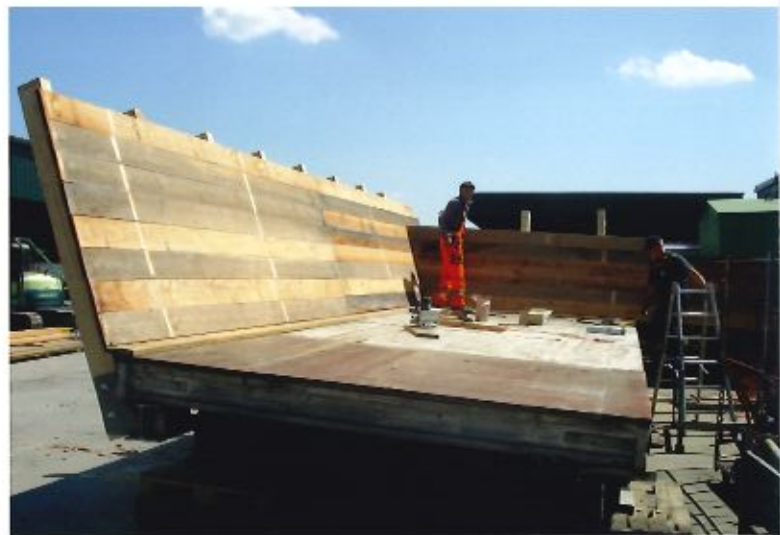
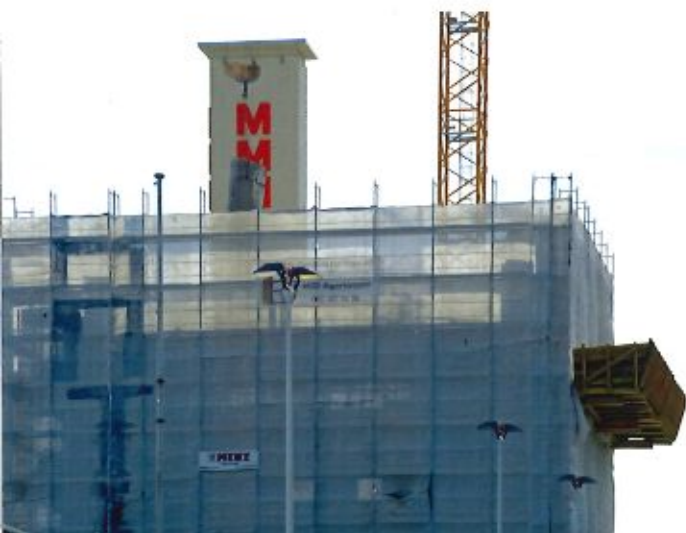
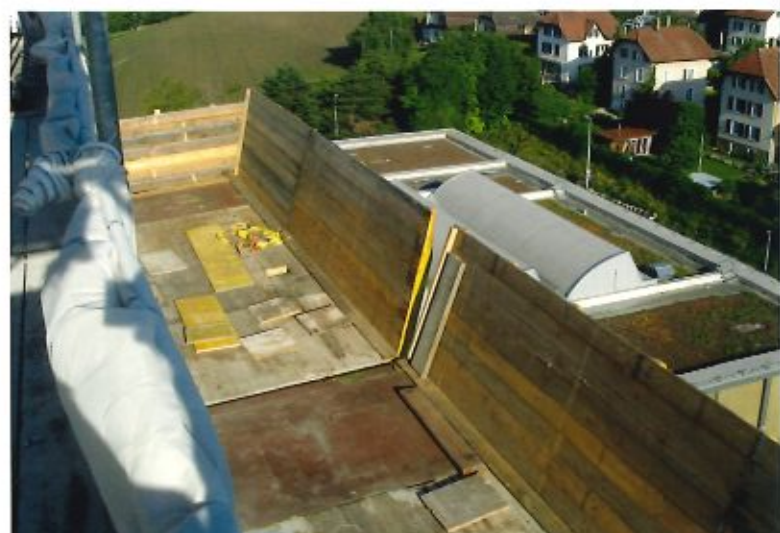
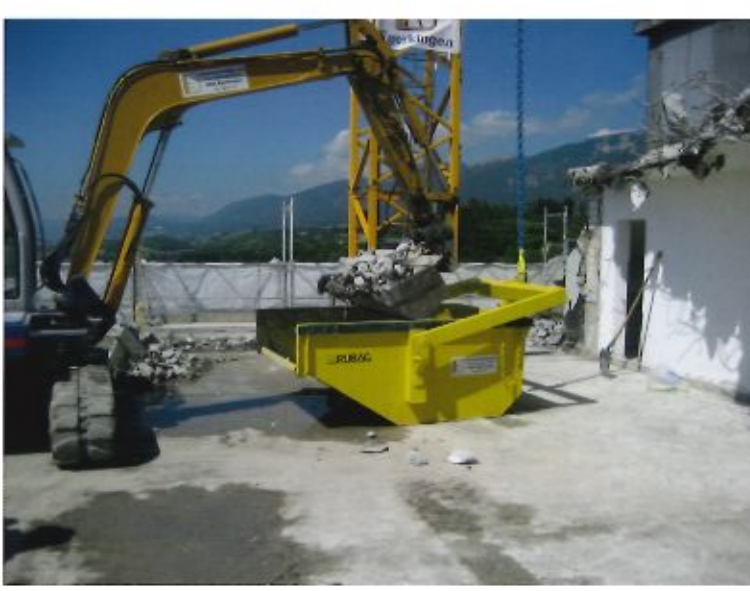
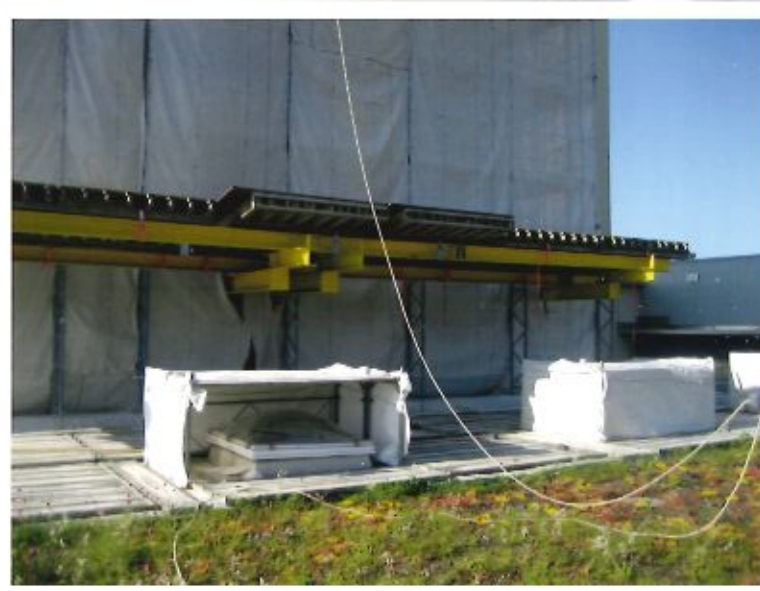
Das Gebäude wird eingekleidet, damit Emissionen wie Lärm, Staub und mögliche Trümmer eingedämmt werden.

Um allfälliges Abbruchmaterial am Herunterfallen zu hindern, werden spezielle Schutzpodeste hergestellt und montiert.

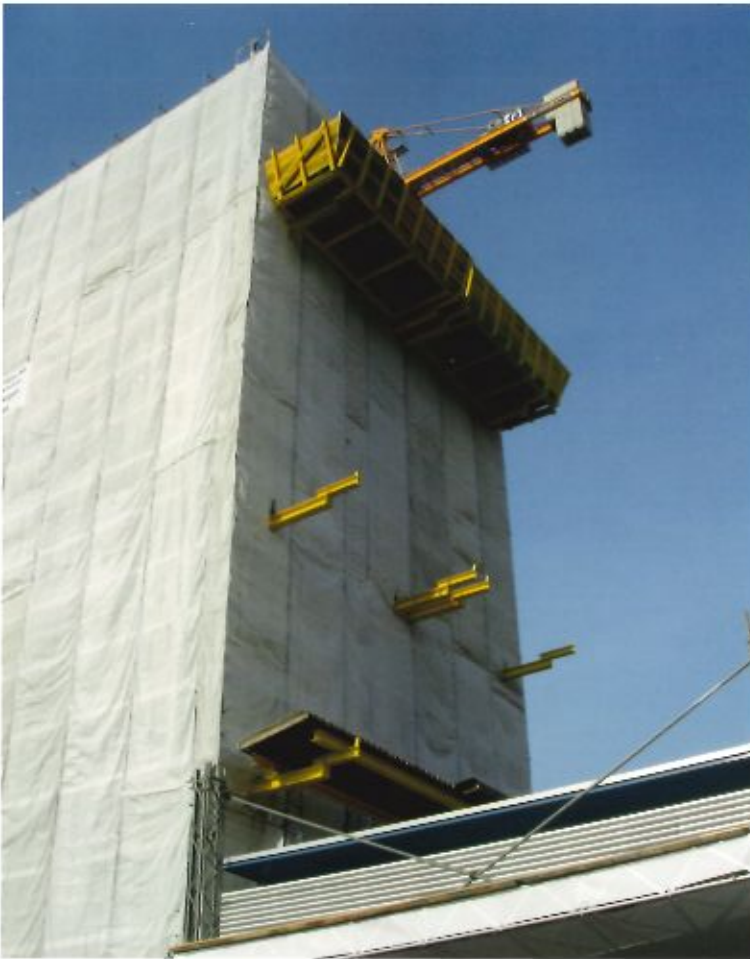
Eine sorgfältige Rückbauvorbereitung ist unerlässlich.

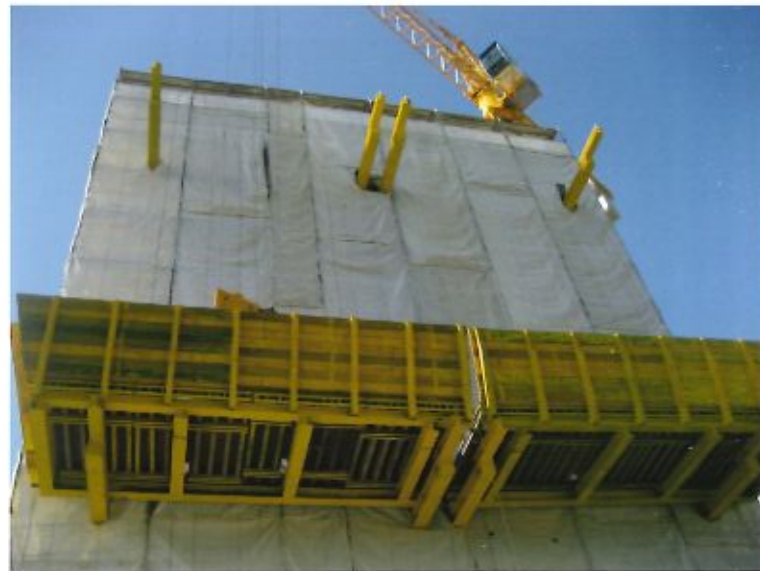
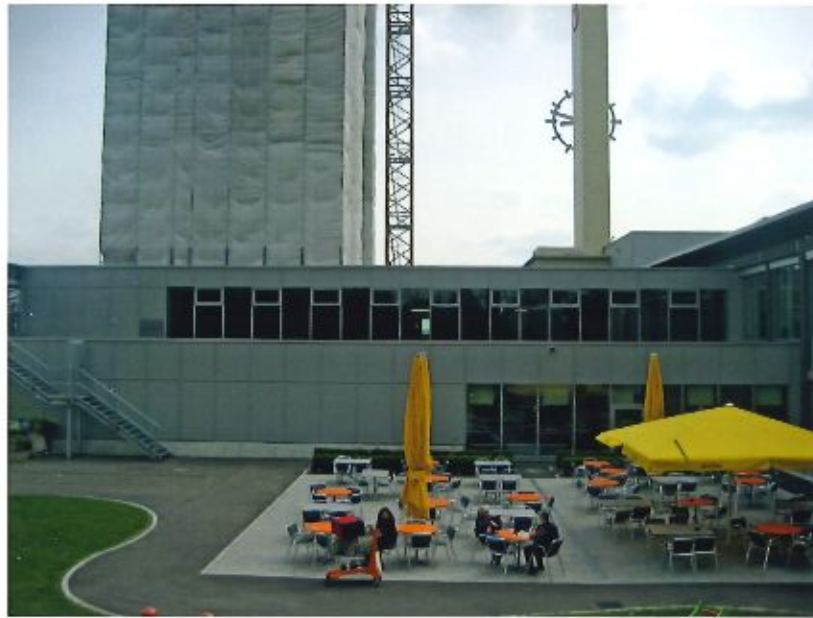
### Schutzpodeste

Die Schutzpodeste werden dem Rückbaufortschritt entsprechend nach unten versetzt.

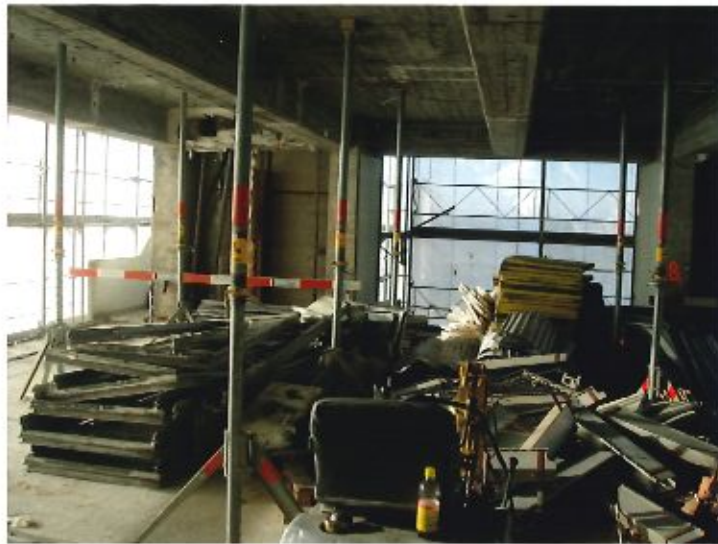
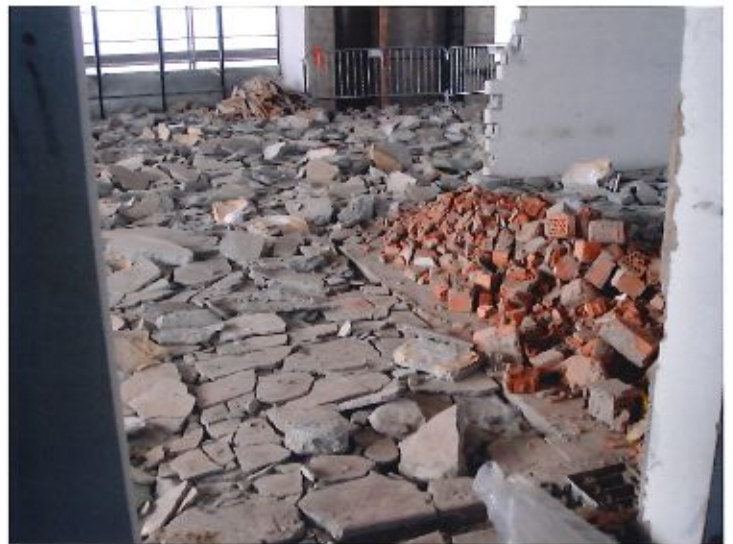
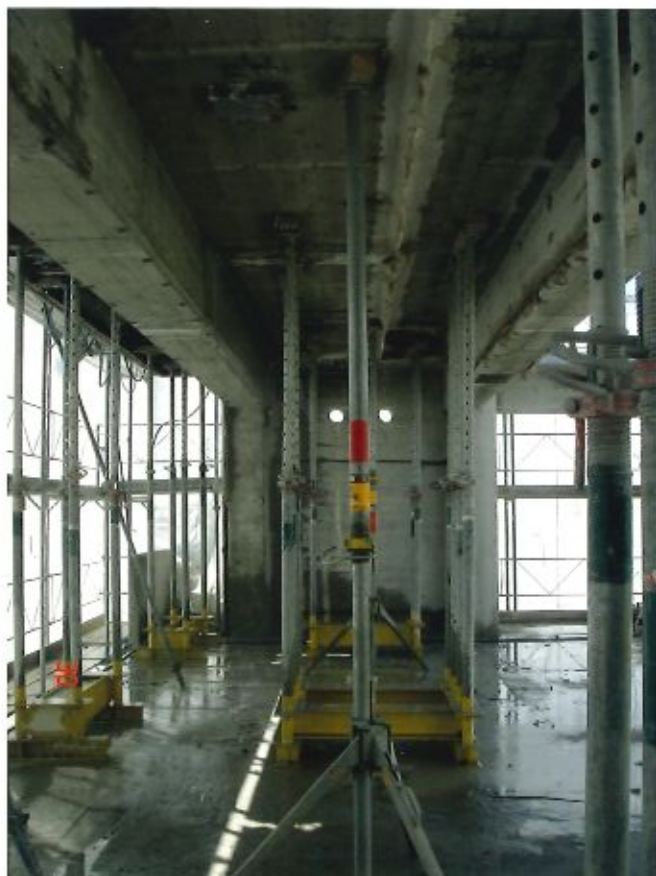
## Rückbauerschwerinis

Erschwert wird der Rückbau durch folgende Tatsachen:

- Der Haupteingang ist nur 1 m vom Turm entfernt.
- Angrenzende Betriebe wie Tankstelle, Verkaufsladen, Restaurant und Andockrampe müssen zugänglich sein.
- Der Parkplatz darf nur minimal reduziert werden.
- Die Belastung durch Staub und Lärm soll äusserst gering gehalten werden.
- Die Sicherheit für Kundschaft und Mitarbeiter muss gewährleistet sein.

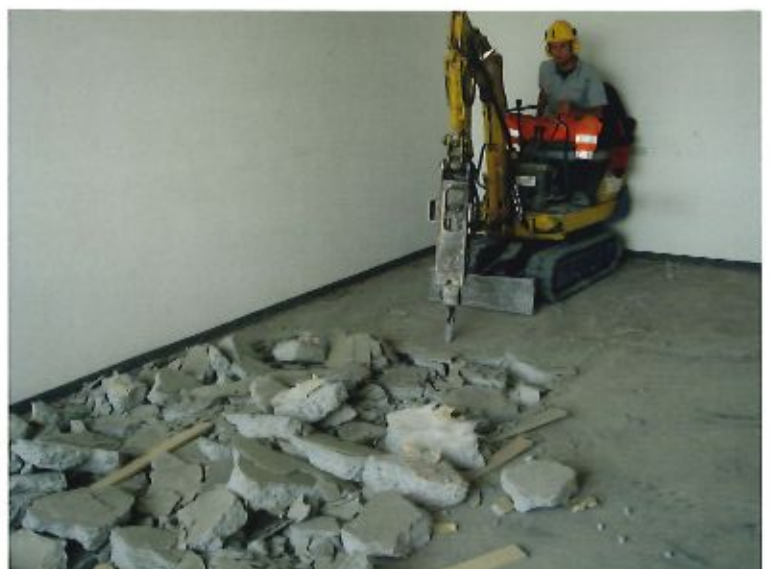
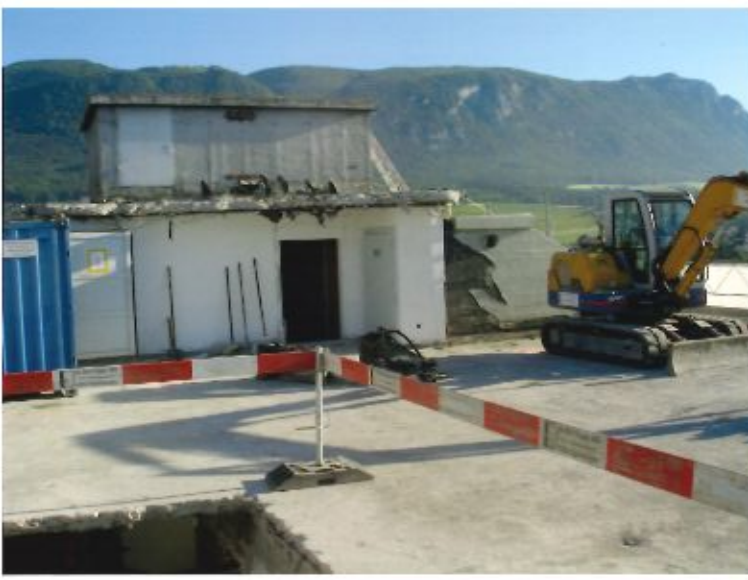
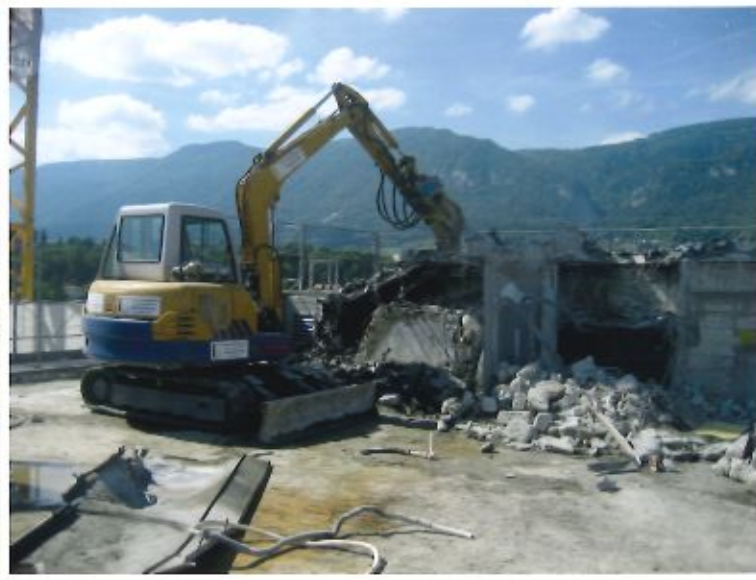
Nach der Auskernung nicht tragender Wände und Böden werden Decken und Träger abgespriesst.

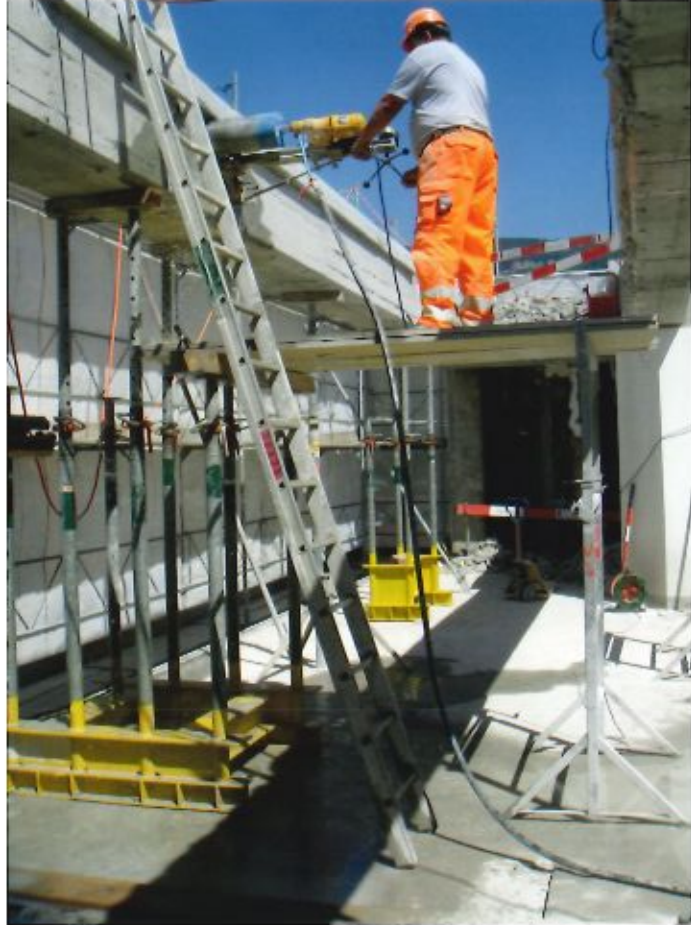
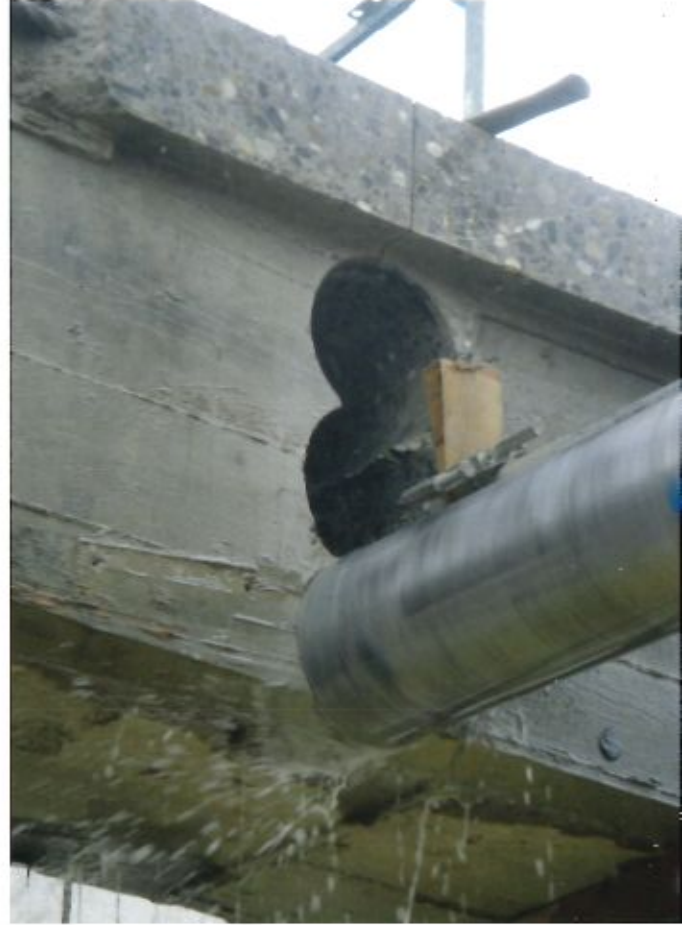
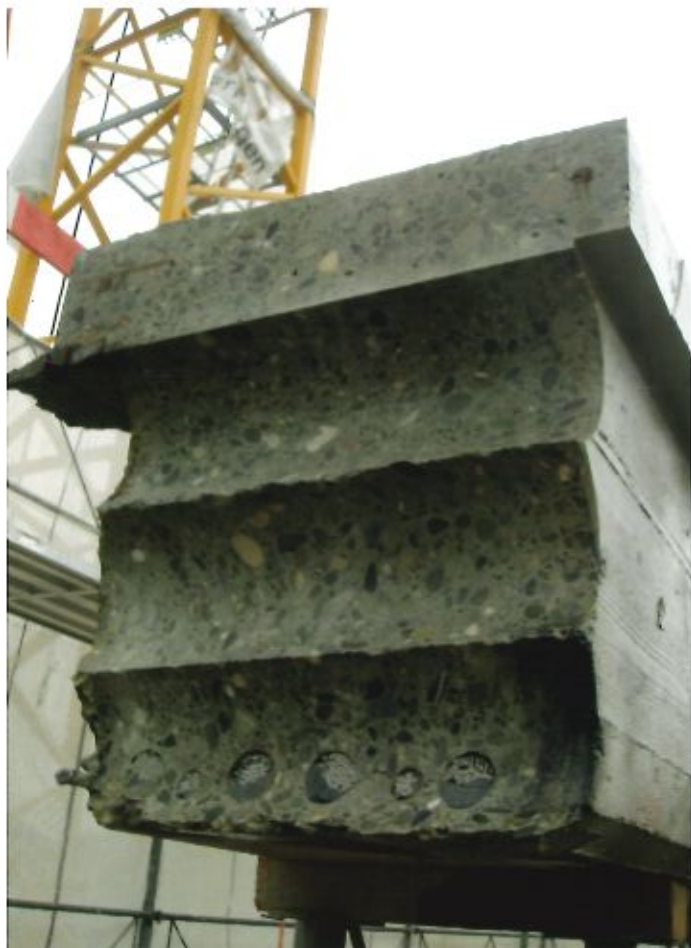
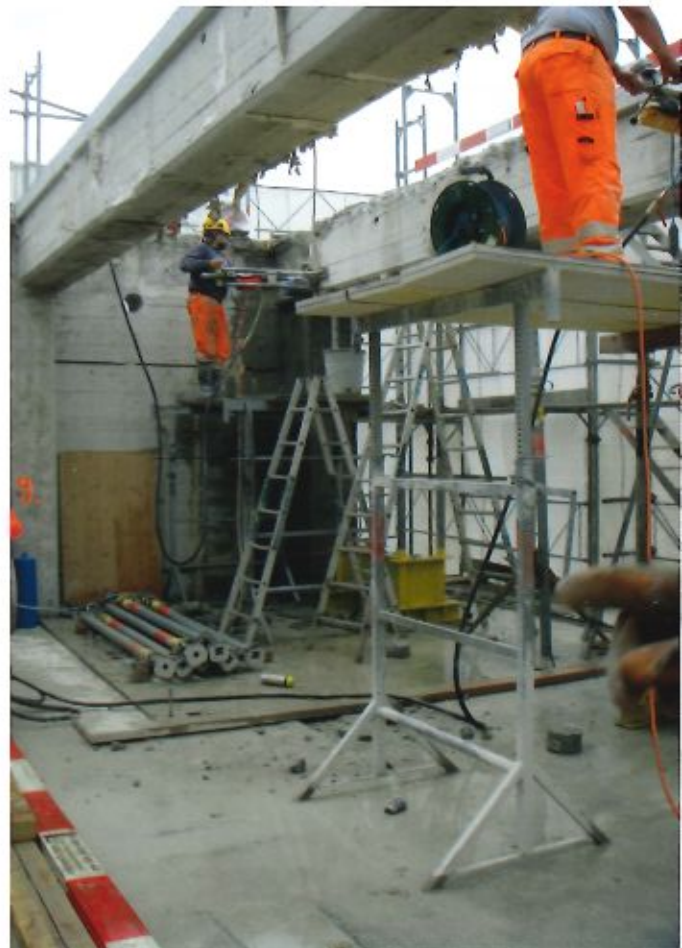
### Kernbohrungen

Es werden ca. 1000 Kernbohrungen durchgeführt und 1200 m<sup>3</sup> Beton zerschnitten.

Ein einzelner Längsträger wiegt über 20 Tonnen und muss in drei Teile zerkleinert werden.

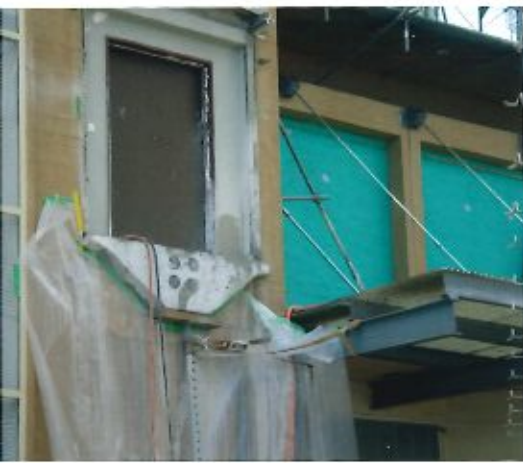
## Brückenaufgabe

Dieses schwere Andockteil stammt von der ehemaligen Lancobrücke. Sie diente als Personenüberführung vom Verwaltungsgebäude zur Uhrenfabrik.

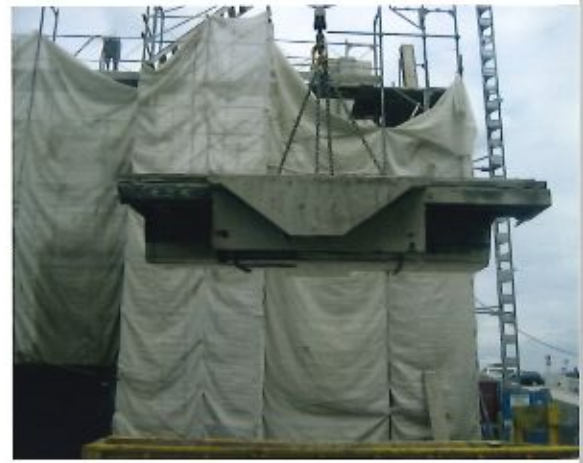
## Lancobrücke 2009

Rückblick:  
2009 wurde die Verbindungsbrücke zum Hauptgebäude entfernt.

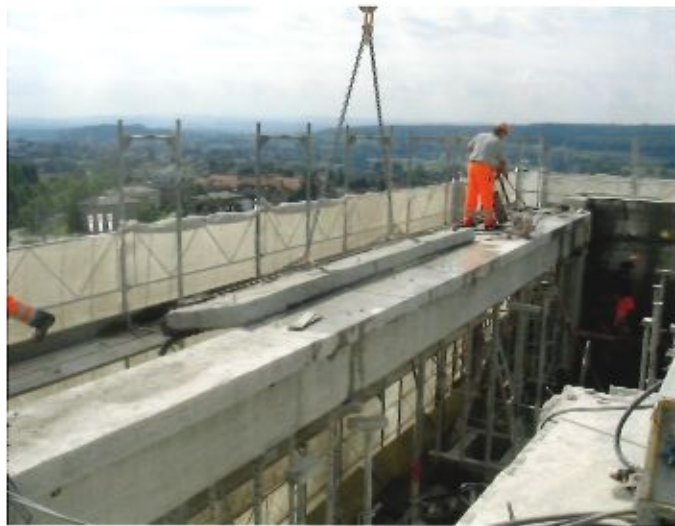
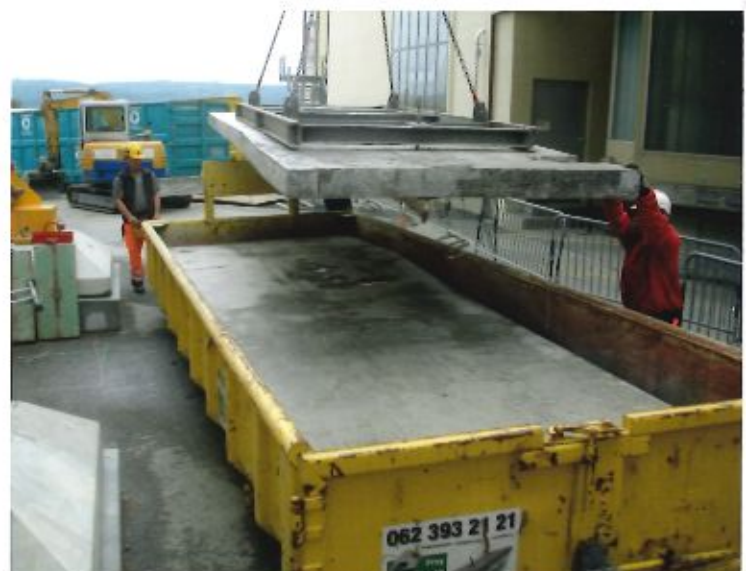
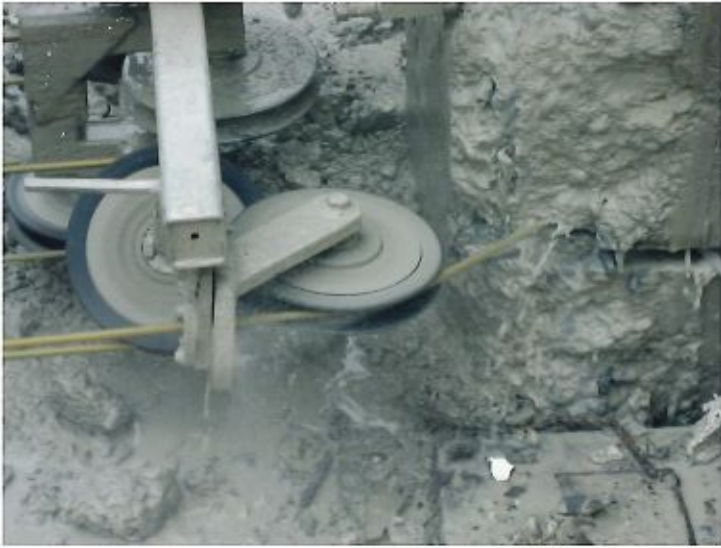
### Rückbaumethode

Zuerst werden die Bodenplatten eingemessen, unterspriesst und in Stücke geschnitten. Diese werden mit Hilfe eines speziell hergestellten Aufhängerahmens in Mulden verladen.

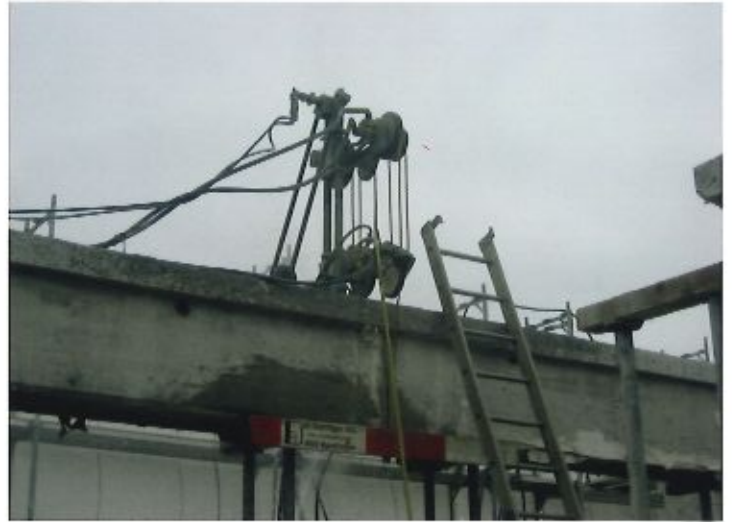
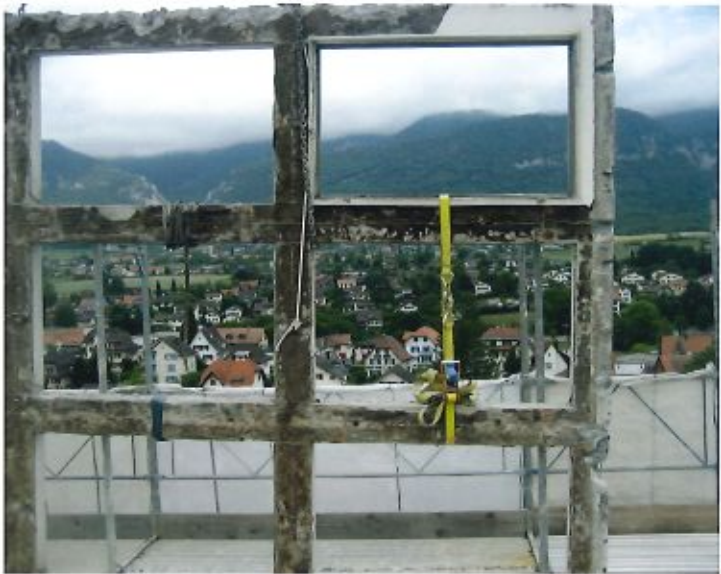
### Anschließend...

werden die Längsträger gesägt. Die einzelnen Teile wiegen bis zu 12 Tonnen.

Bei jedem Träger müssen die Spannkabel durchtrennt werden. Sie sind stärker als Armierungseisen und können Maschinen beschädigen.

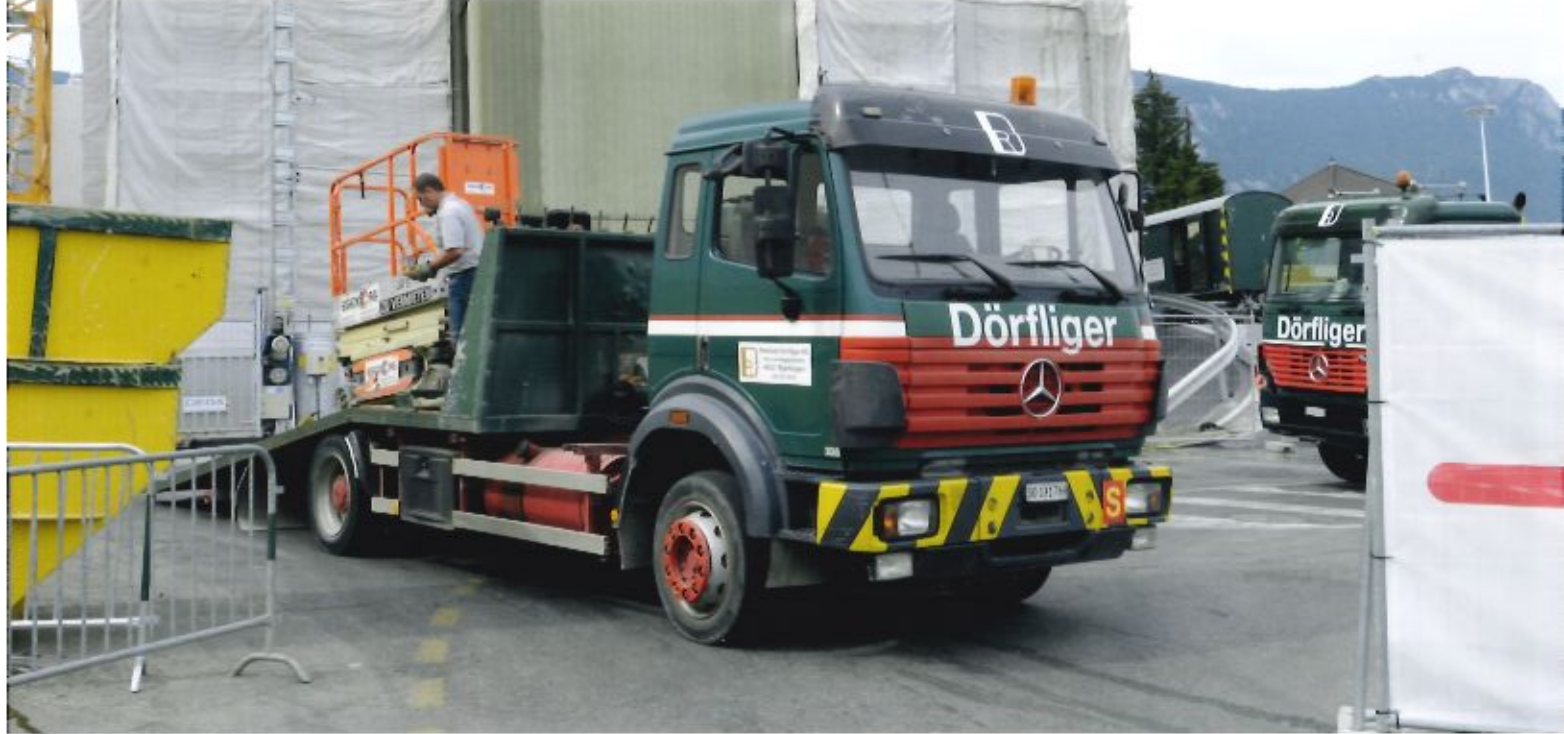
## Maschinen

Dem Fortschreiten des Rückbaus entsprechend müssen die Maschinen angepasst, ausgewechselt und befördert werden.

4.0 t Betonabbruchzange mit 4100 Kilonewton (kN)  
Schneidekraft

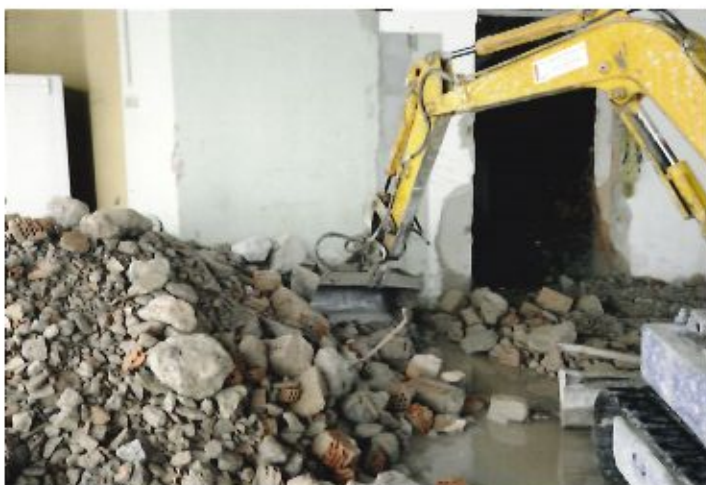
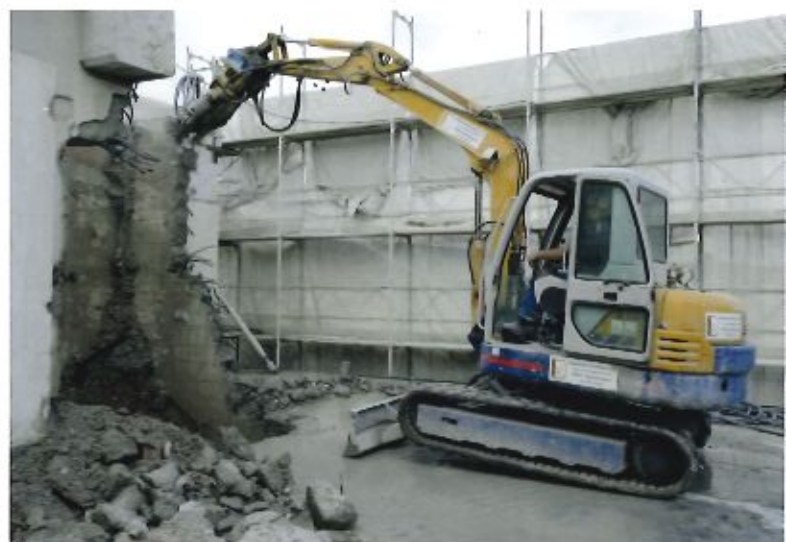
## Vorgehen beim Rückbau

- Auskernem des Gebäudes
- Rückbau von oben nach unten
- Abbruchmaterial nach Sorten getrennt für spätere Wiederverwendung / Recycling

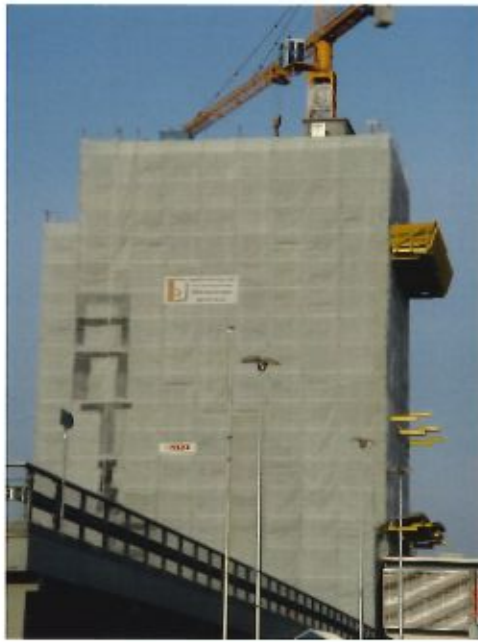
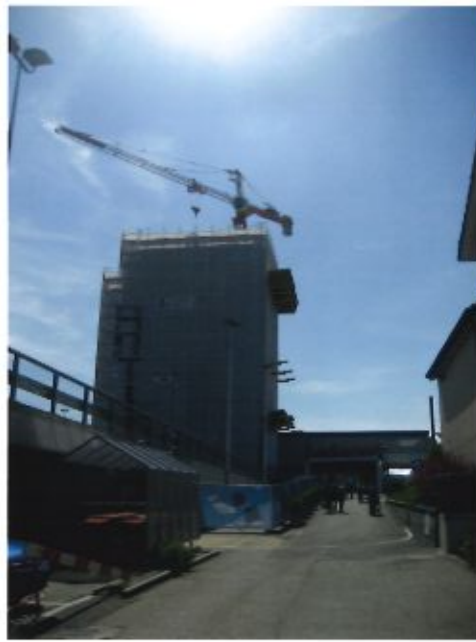
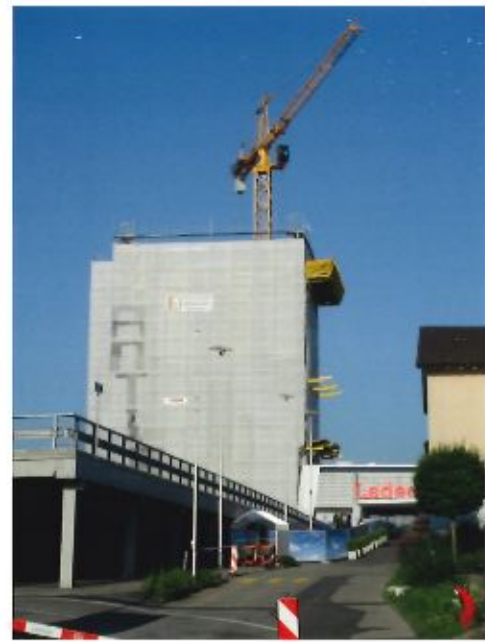
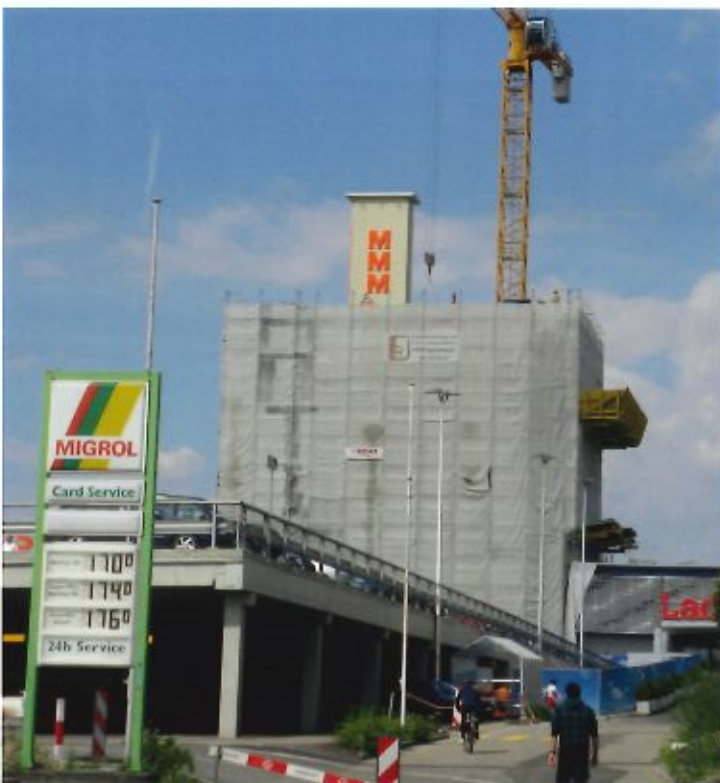
## Erschwernis wegen Kabel

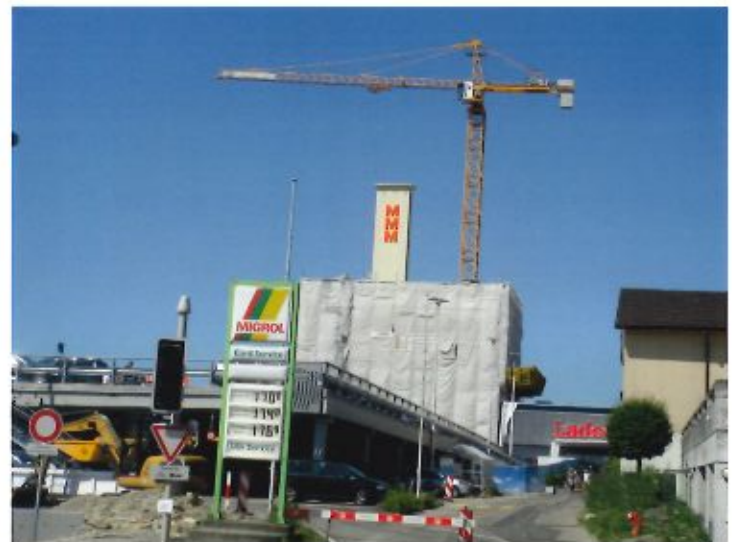
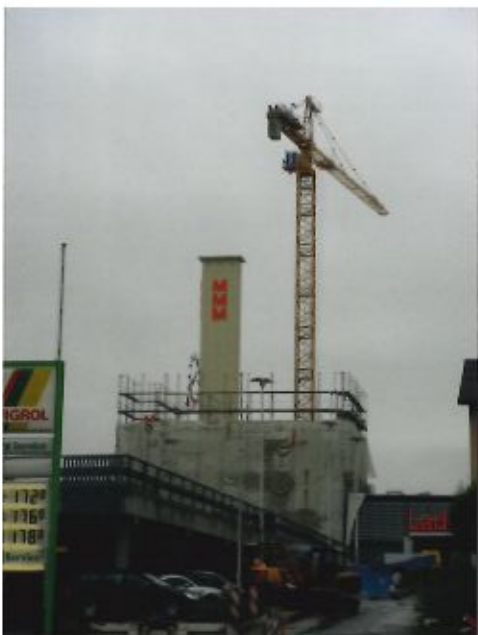
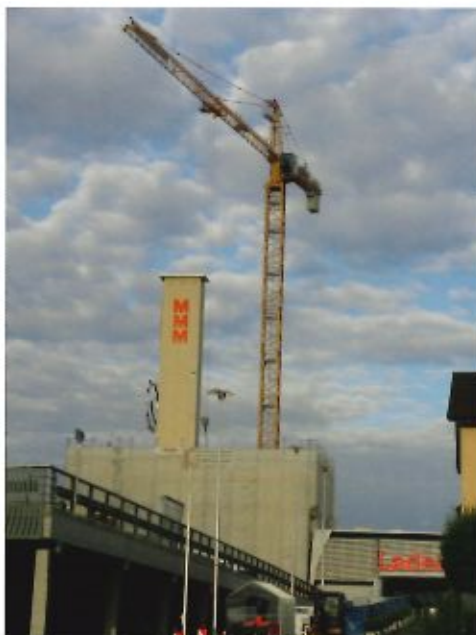
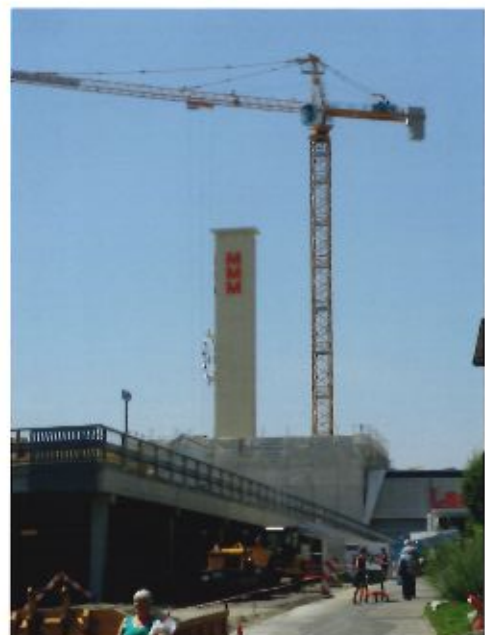
### Fortschritt

Stockwerk für Stockwerk wird abgebaut
