# Reinhold Dörflinger AG Trax und Baggerbetrieb Egerkingen

# Rückbau Hochhaus Ladedorf Langendorf

Ehemaliges Verwaltungsgebäude der Uhrenfabrik Lanco

26. April bis 25. August 2011

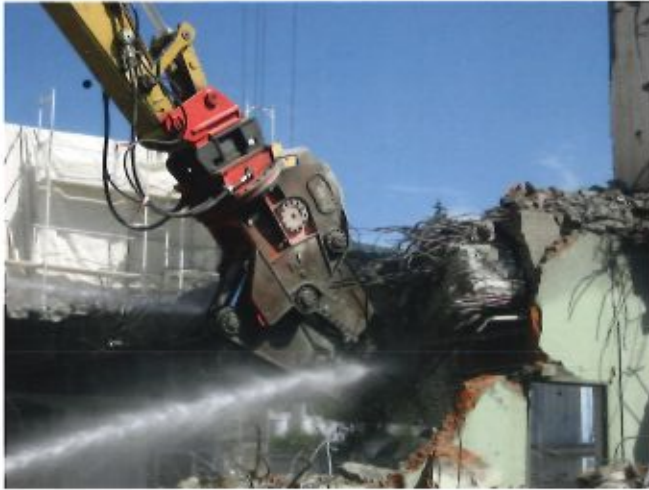
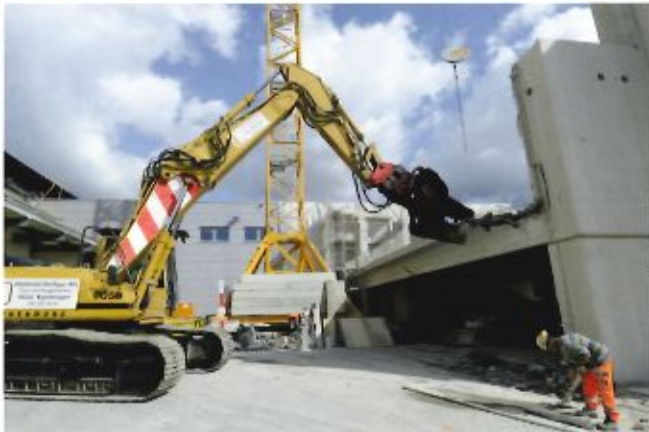
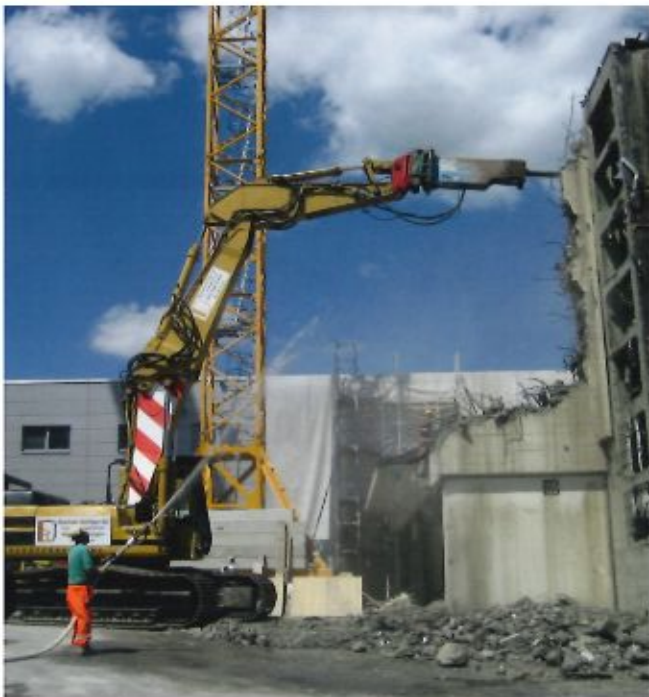
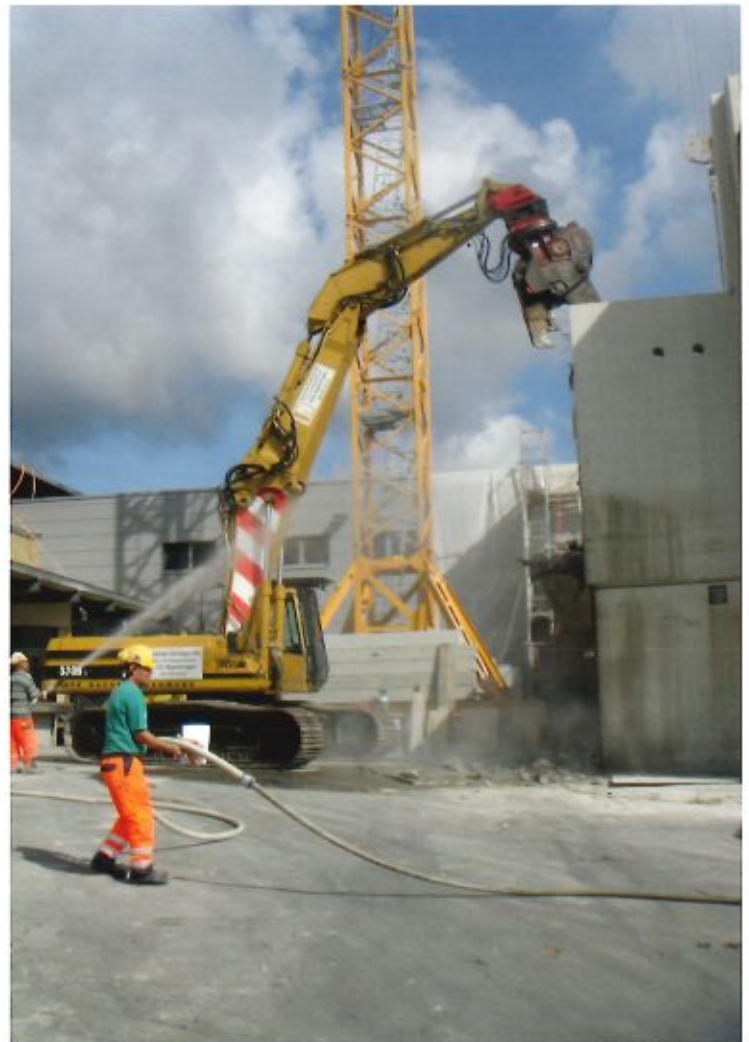
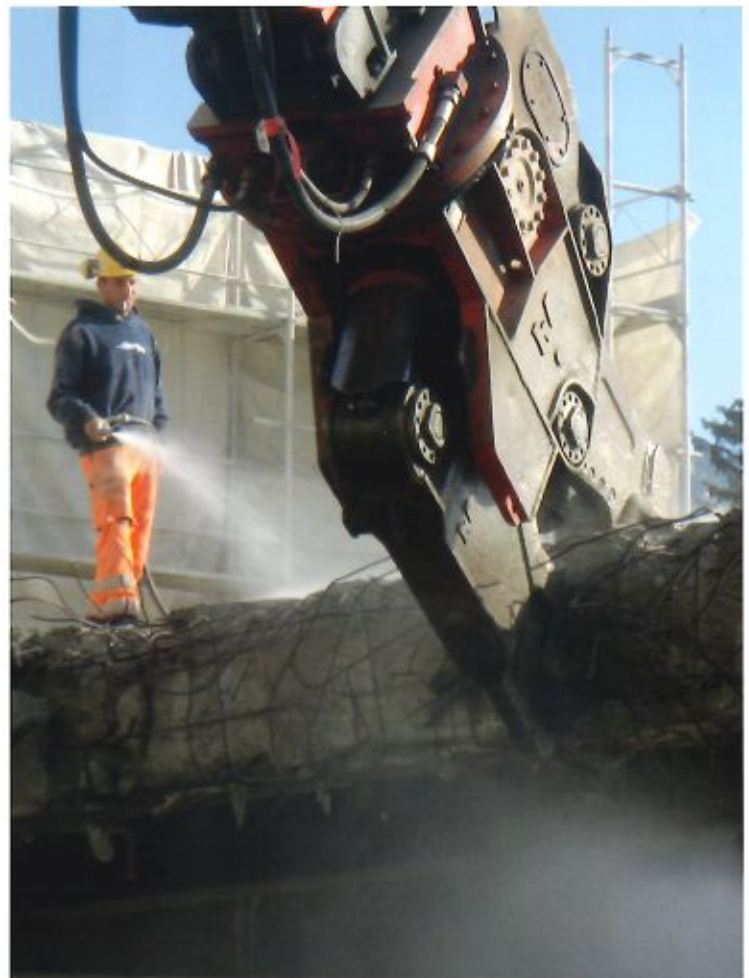
45.0 t Einsatzgewicht

3.5 t hydraulischer Abbauhammer

4.0 t Betonabbruchzange mit 4100 Kilonewton (kN)  
Schneidekraft

...damit können die letzten zwei Stockwerke  
effizienter abgebrochen werden.

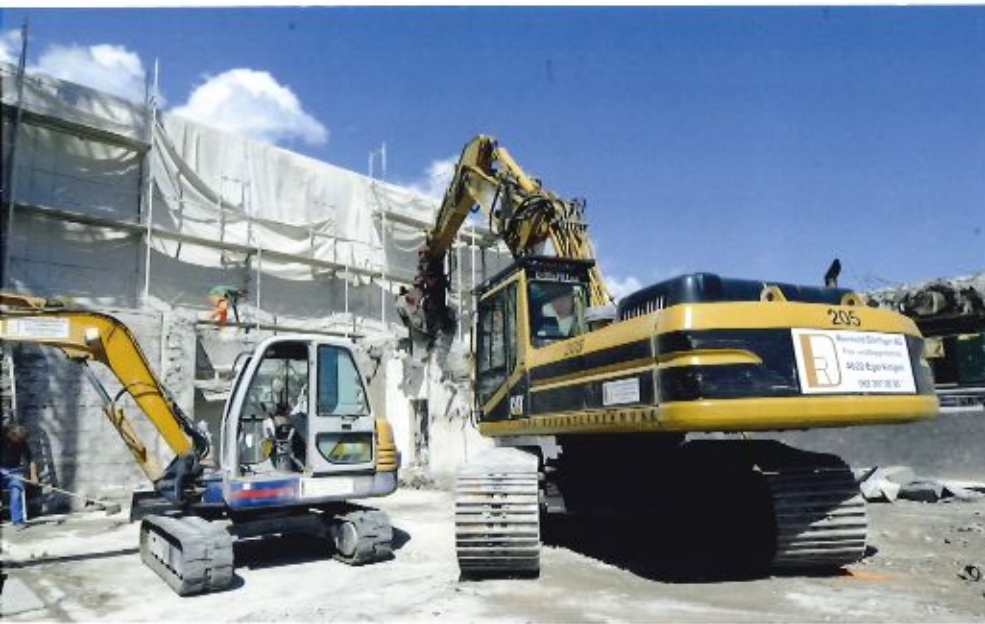
## Der Bagger fährt vor...

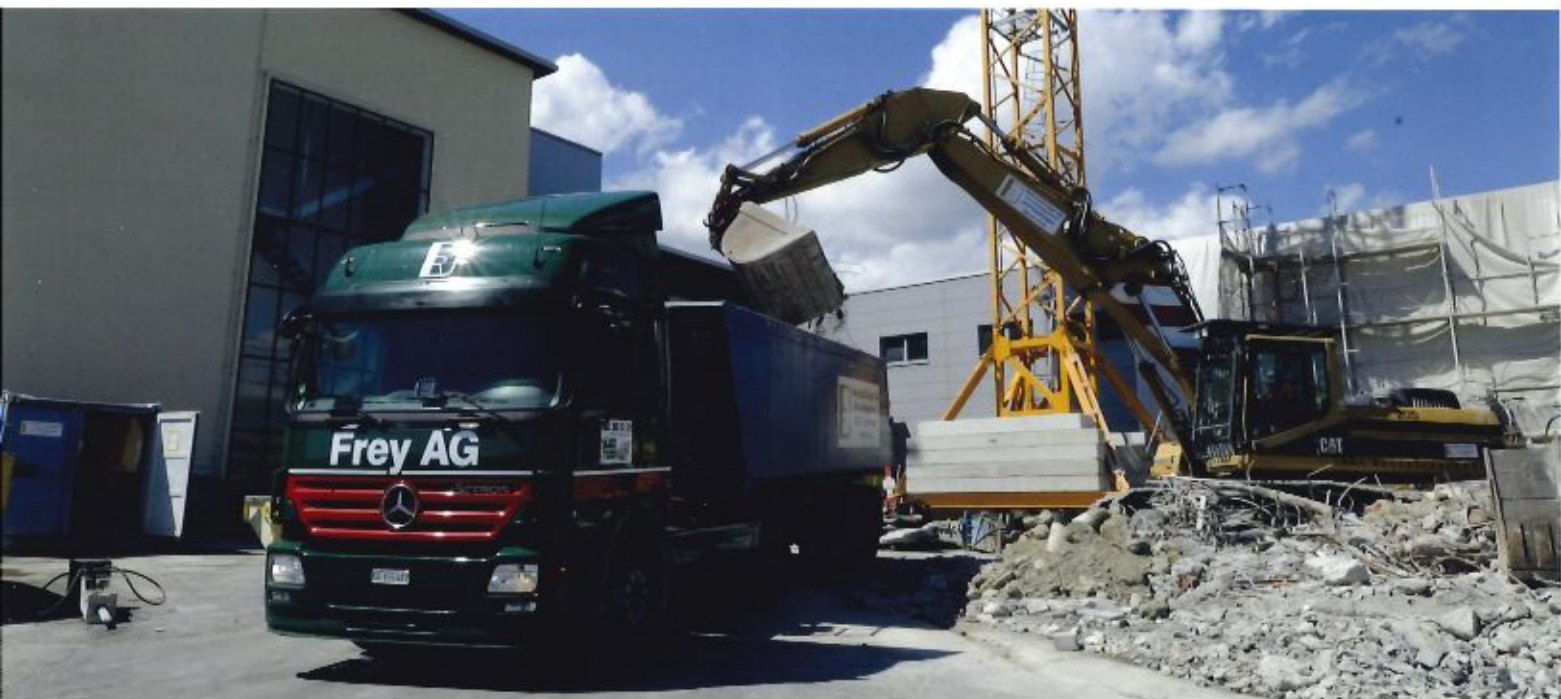
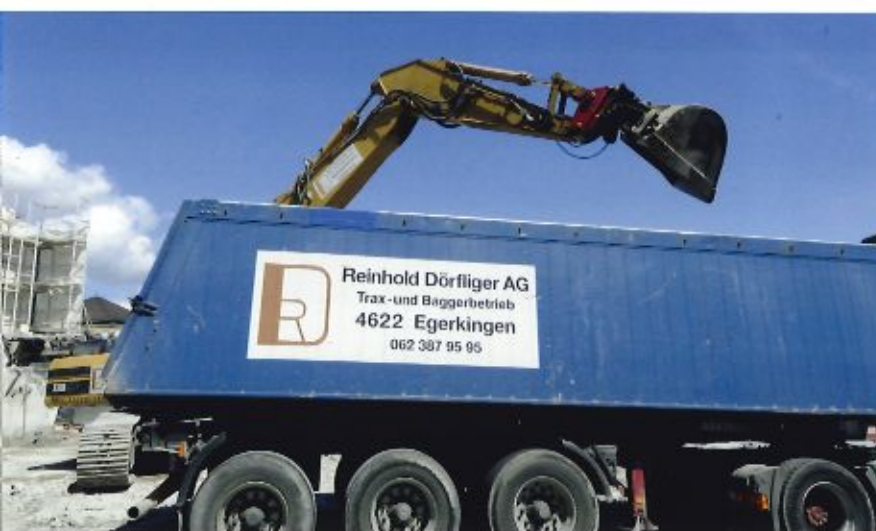
## Alles muss weg

Alle Materialien werden nach Sorten getrennt und in eigenen Recycling-Betrieben aufbereitet. Danach wird das meiste in den Stoffkreislauf zurückgeführt.
